СВЯТО́Й ИРѢНЫ ЦѢРКОВЬ

Авторы: М. В. Гринберг

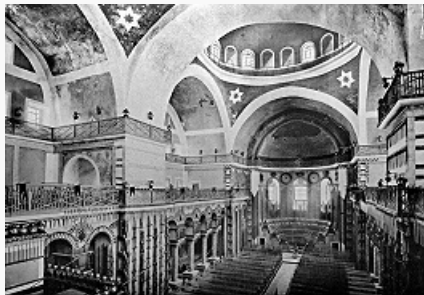
Церковь Святой Ирины в Стамбуле. Начало строительства в 532. Фото нач. 20 в.

СВЯТО́Й ИРѢНЫ ЦѢРКОВЬ (греч. – Айя-Ирины, ‘Αγία Εἰρήνη; тур. – Ayı İrini), памятник визант. архитектуры в Стамбуле. Строительство начато по указанию имп. [Юстиниана I](#) в 532 на месте церкви, разрушенной во время восстания [«Ника»](#). До возведения [Святой Софии храма](#) выполняла функции патриаршего собора. Первоначально – купольная базилика, после перестройки ок. 753 приобрела крестово-купольную структуру. Центр. неф разделён на 2 неравных компартимента, каждый из которых увенчан куполом на мощных прямоугольных столпах (вост. полусферич. купол и западный – плоский, эллиптич. формы). Тонкие стены из [плинфы](#) прорезаны 4 рядами окон с севера и юга. Боковые нефы имеют галереи, опирающиеся на колонны, и завершаются капеллами на востоке. В алтаре

сохранился уникальный синтрон (сиденье для епископов). Апсиду украшает золотой мозаичный крест на 3-ступенчатом основании, редкий пример иск-ва [иконоборчества](#) в Константинополе. Мозаику сопровождает надпись на двойной арке над конхой (отрывок из 64-го псалма и библейские цитаты). Фрагменты ранних мозаик сохранились также в юж. нефе и нартексе. С зап. стороны церковь предваряет обширный атриум, значительно перестроенный после тур. завоевания.
